LAVORI DI MESSA IN SICUREZZA E RIQUALIFICAZIONE EDIFICIO EX SCUOLA REGINA ELENA - RESTAURO FACCIATE

PROGETTO DEFINITIVO/ESECUTIVO

RELAZIONE TECNICO DESCRITTIVA

data: AGOSTO 2020

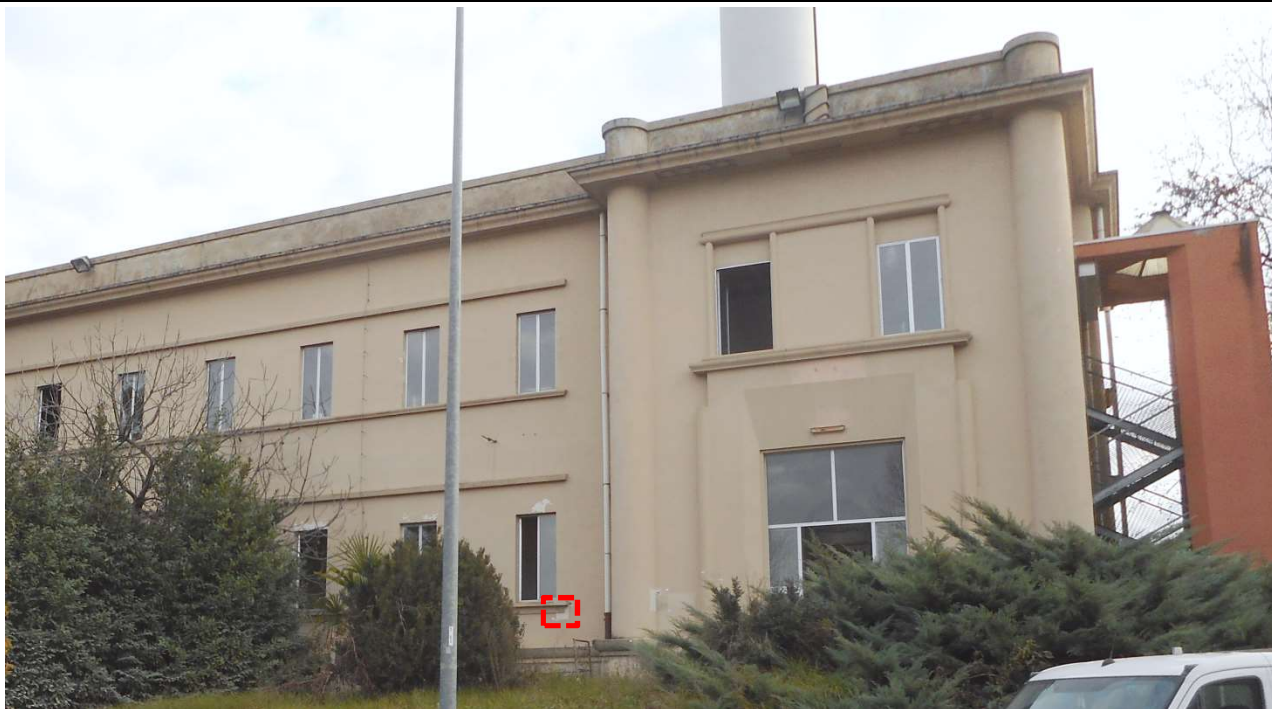
105

PROSPETTO OVEST	SAGGIO: 19
LOCALIZZAZIONE: tra davanzale e intonaco della prima finestra al piano primo, in corrispondenza dell'avancorpo dell'ingresso sud.	FOTO: 105,106

STRATIFICAZIONE (dall'esterno)	MATERIALI COSTITUTIVI
1° strato: colore grigio-rosato, attuale	colore sintetico
2° strato: <i>campitura piana</i> intonachino biancastro <i>davanzale</i> impasto superficiale del litocemento	malta di calce tipo stabilitura, spessore mm 2; malta cementizia e aggregati medio-fini, con prevalenza di graniglia bianca per la porzione superiore e di graniglia gialla per quello inferiore
3° strato: <i>campitura piana</i> intonaco grigio	malta cementizia con aggregati medio-fini, spessore circa 30 mm
4° strato: <i>campitura piana</i> muratura	mattone pieno e cotto.
OSSERVAZIONI <p>La coloritura grigio-rosato che ricopre senza distinzione di tono tutte le superfici, è da ritenersi in fase con l'intonaco cementizio di rifacimento. Sul prospetto opposto infatti, in corrispondenza del corpo di collegamento demolito, da terra è stato possibile osservare la presenza di lacerti residui di un intonaco più antico, presumibilmente coevo all'edificio; dalla finestra del primo piano ne è stato prelevato un pezzo: trattasi di un intonaco di calce in due strati (strato di finitura biancastro di spessore mm 3 circa e arriccio grigio con aggregati medio-fini spesso circa mm 10) con tracce di colore giallo chiaro in superficie, presumibilmente a calce.</p> <p>Il davanzale in litocemento (manufatto seriale con armatura in ferro, gettato fuori opera) originariamente non presentava coloriture, ma una differente restituzione cromatica era data dalla diversificazione degli impasti impiegati: una prevalenza di graniglia bianca per il bancale e di graniglia gialla per il sottobancale.</p> <p>Attualmente la parte inferiore del davanzale si presenta molto scura, data la presenza di depositi di sporco non rimossi preliminarmente alla tinteggiatura; la parte superiore esposta al dilavamento, risulta invece leggermente erosa. Sono presenti inoltre biodeteriogeni sotto forma di patine biologiche scure; una piccola mancanza si è formata sulla parte inferiore del davanzale a causa della corrosione del ferro di armatura.</p> <p>Le condizioni climatiche non favorevoli, non hanno permesso una completa e accurata pulitura della superficie litoide.</p>

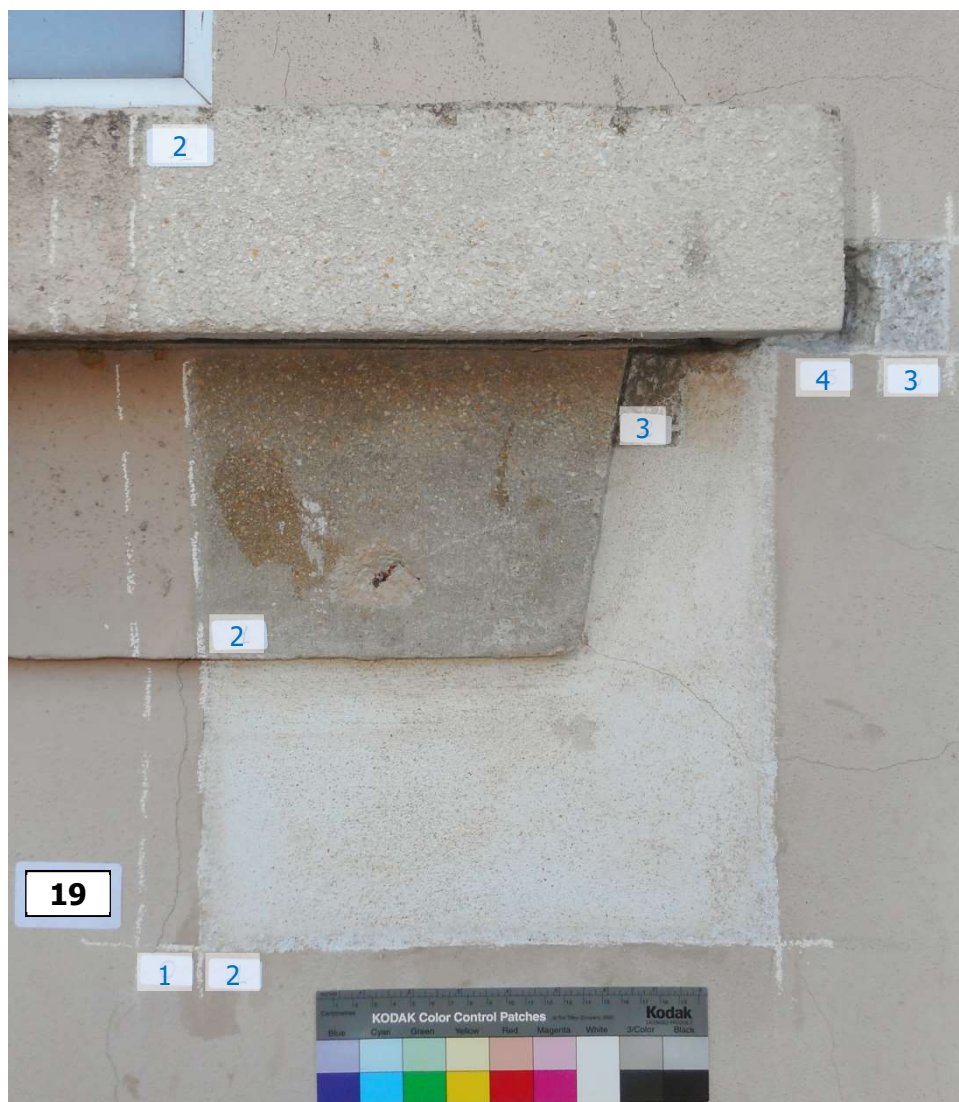
106

DIMENSIONI: cm 37 x 50 (b x h)

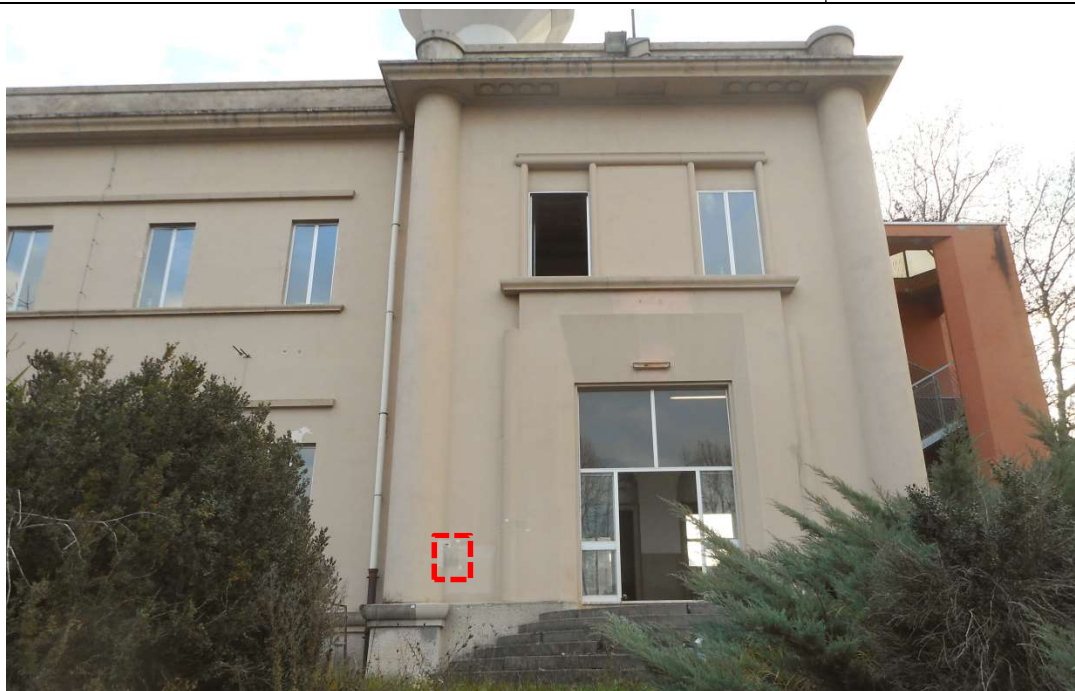
107

LOCALIZZAZIONE: avancorpo dell'ingresso sud, tra fascia basale e semicolonna sinistra.

STRATIFICAZIONE (dall'esterno)	MATERIALI COSTITUTIVI
1° strato: colore grigio-rosato, attuale	colore sintetico
2° strato: <i>campitura piana e semicolonna</i> intonachino biancastro <i>fascia basale</i> impasto superficiale del litocemento	malta di calce tipo stabilitura, spessore mm 2; malta cementizia con aggregati medio-fini e graniglia bianca
3° strato: <i>campitura piana</i> intonaco grigio	malta cementizia con aggregati medio-fini, spessore circa 30 mm
4° strato: <i>campitura piana</i> muratura	mattone pieno e cotto.
OSSERVAZIONI Anche in questo caso, si riscontra la presenza dell'intonaco di rifacimento, che interessa campitura di fondo e almeno per lo strato di finitura, la semicolonna. La fascia basale con aggetto strombato, invece è in litocemento e del tutto assimilabile -per fattura- al davanzale del saggio n°19. Il tono scuro è data dalla presenza di sporco non rimosso preliminarmente alla tinteggiatura e parzialmente, dalla difficoltà a rimuovere completamente la ridipintura nelle condizioni climatiche in cui si è operato.

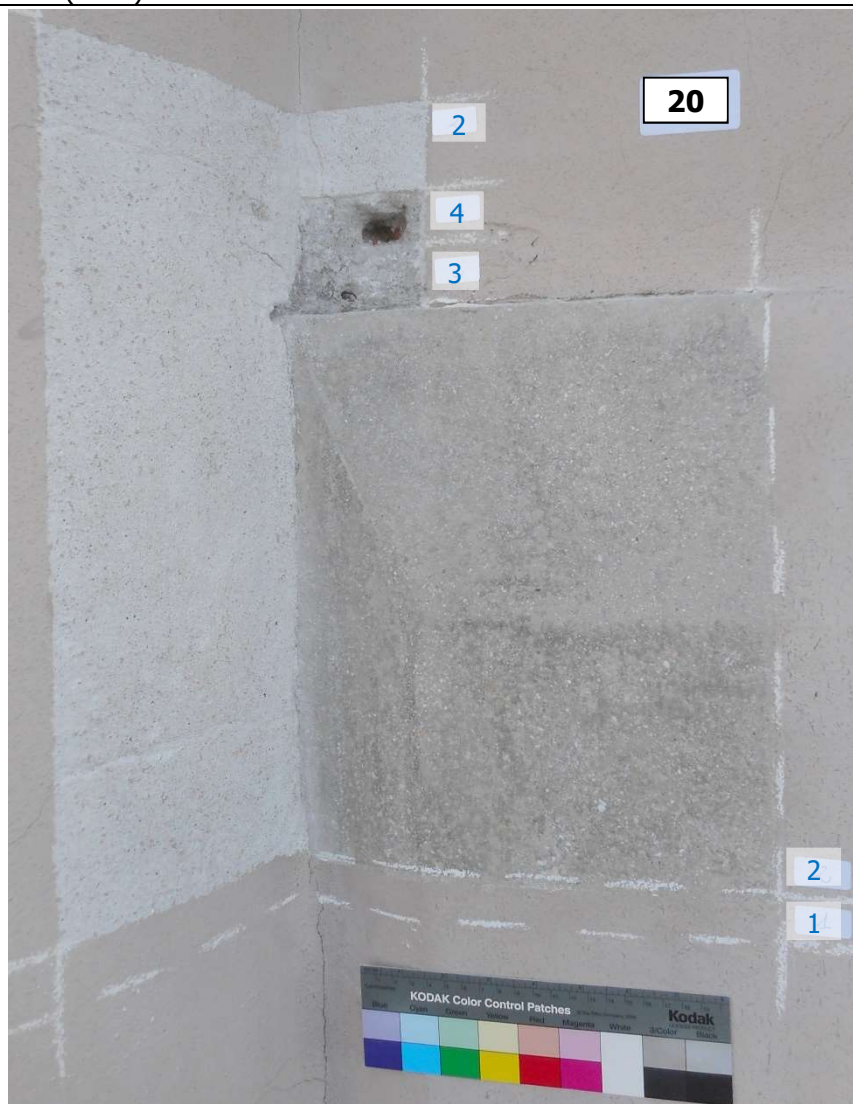
108

DIMENSIONI: cm 45 x 48 (b x h)

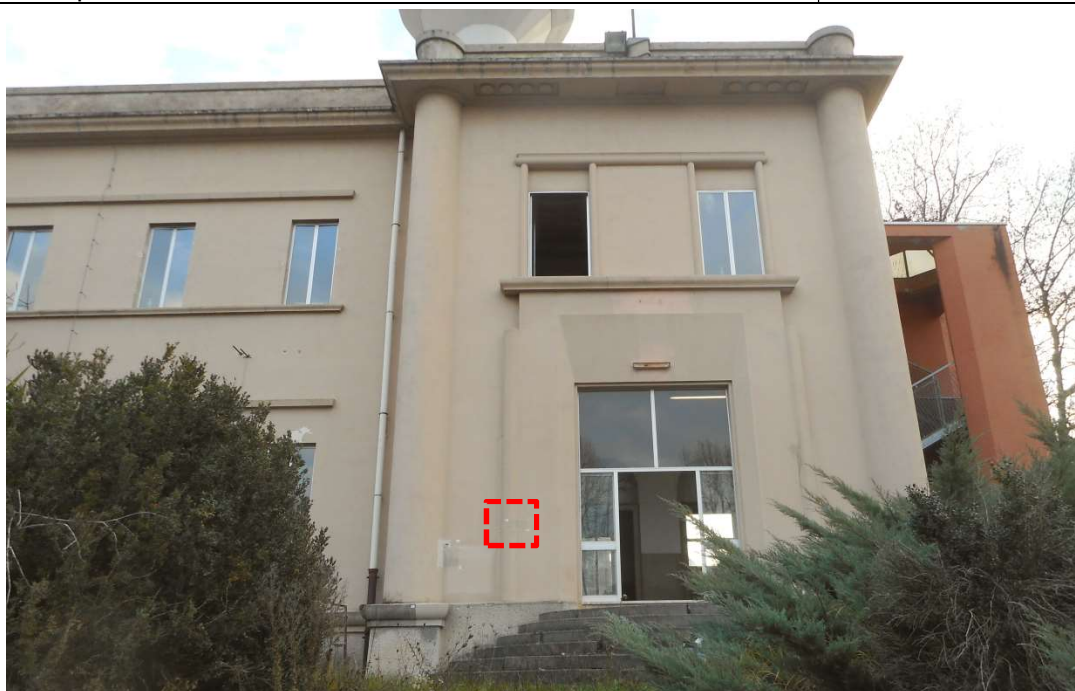
109

PROSPETTO OVEST**SAGGIO: 21**LOCALIZZAZIONE: avancorpo dell'ingresso sud, portale, tra stondatura e parte
piana del montante sinistro.

STRATIFICAZIONE (dall'esterno)	MATERIALI COSTITUTIVI
1° strato: colore grigio-rosato, attuale	colore sintetico
2° strato: <i>campitura piana e semicolonna</i> impasto superficiale del litocemento	malta cementizia con aggregati medio-fini e graniglia bianca.
OSSERVAZIONI <p>Il saggio aveva lo scopo di verificare l'eventuale presenza di cromie differenziate tra le varie superfici che compongono il portale.</p> <p>Anche in questo caso, il litocemento degli elementi compositivi originariamente era a vista; gli impasti appaiono simili tra elemento cilindrico e parte piana, tuttavia quest'ultima appare leggermente più calda per la presenza in superficie di particelle rossastre (ossidi?).</p> <p>Le condizioni climatiche non favorevoli, non hanno permesso una completa rimozione della pittura e un'accurata pulitura della superficie litoide.</p>

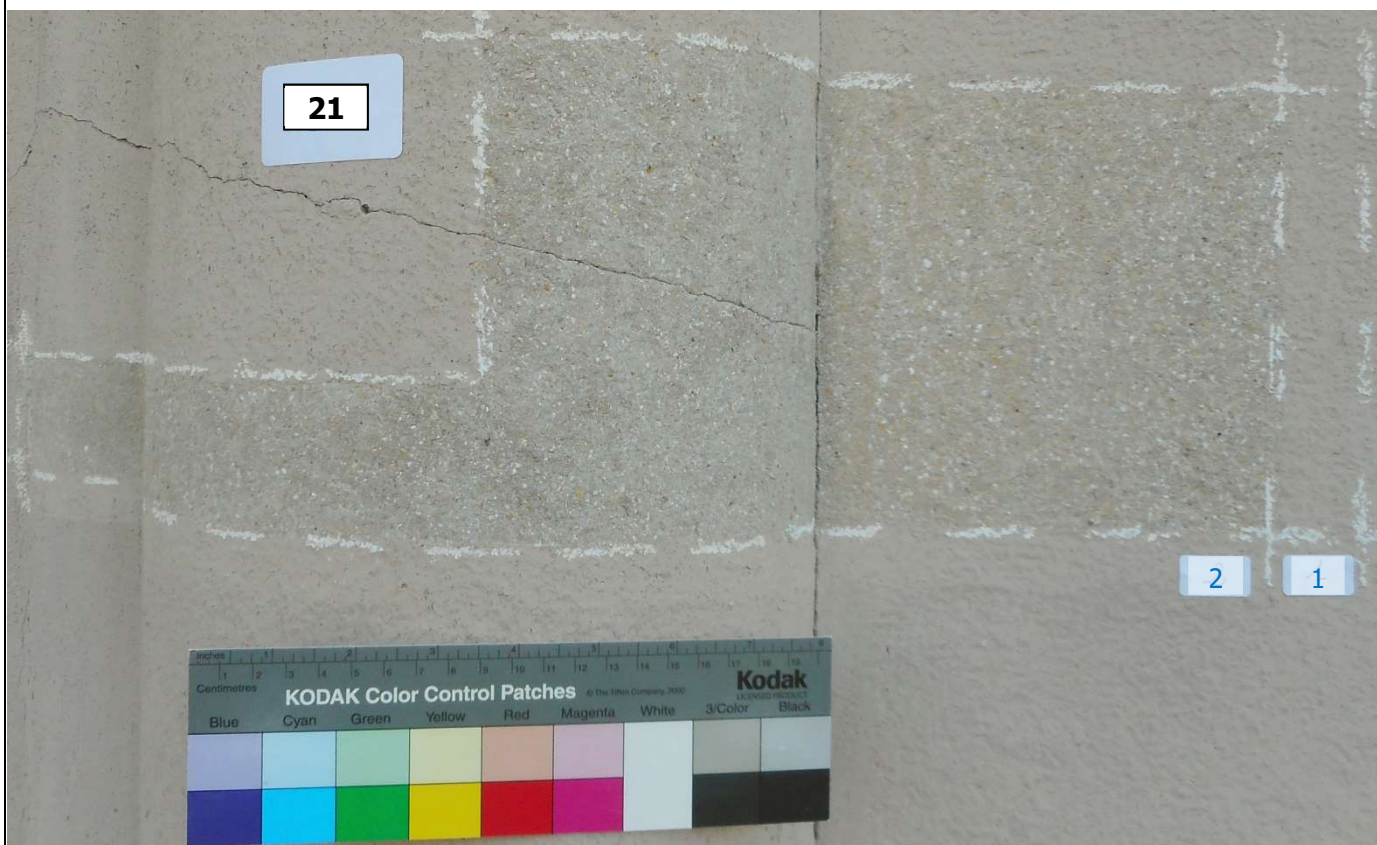
110

DIMENSIONI: cm 74 x 17 (b x h)

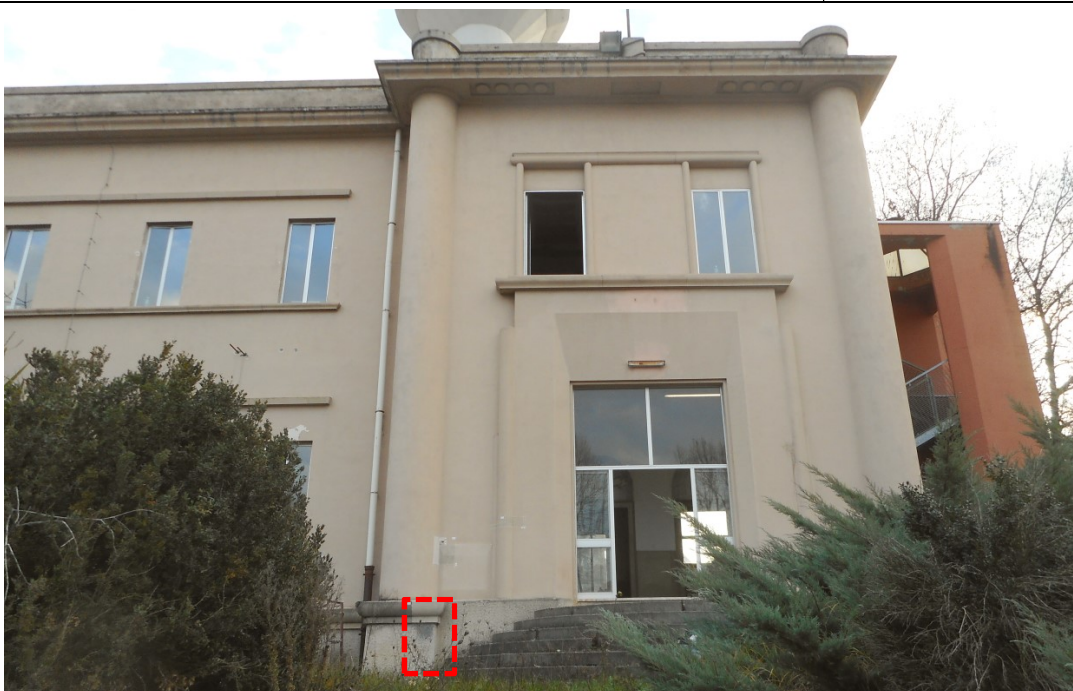
111

LOCALIZZAZIONE: avancorpo dell'ingresso sud, portale, basamento della semicolonna sinistra.

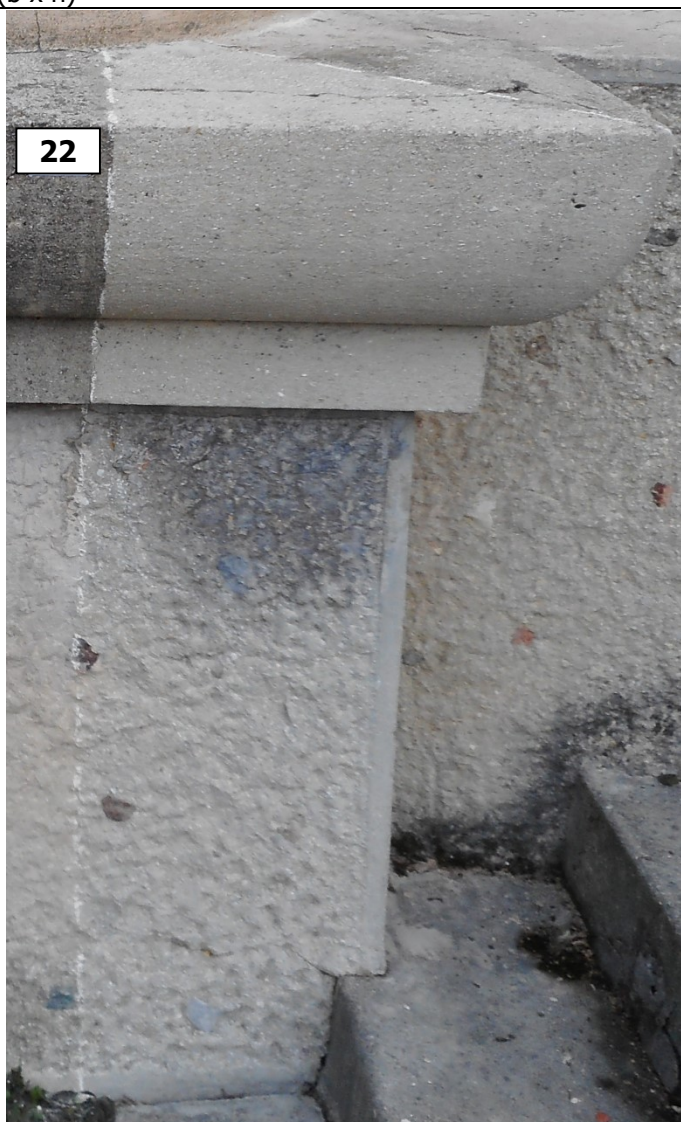
112

DIMENSIONI: cm 154 x 50 (b x h)
