Interventi su viadotto

**SVILUPPO URBANO SOSTENIBILE**  
**AZIONE 1-04 - LA CONNESSIONE CICLABILE TRA LUCERNATE E LO STECCONE**  
CUP: G17H03000130001

PROGETTO DI FATTIBILITÀ TECNICO-ECONOMICA

CODICE ELABORATO	TITOLO	SCALA
ST.02.01	Risanamento strutture ponte Voltorno Foglio 1/2	-
REV.	DATA	DESCRIZIONE
0	18/09/2023	Emissione originale
DATA	Nome file	TAVOLA
Settembre 2023	-	-

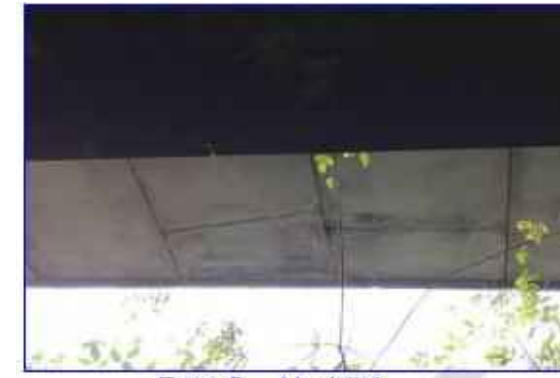
Sono visibili stalattiti, umidità e mancanza di piovai nel lato destro. Sono presenti invece nel resto del viadotto difetti più generici di ammaloramento e in alcuni punti sono visibili rotture delle lastre di cls, dovute probabilmente ad urti di macchinari durante lavorazioni sotto il viadotto. Si evidenzia invece come anomalia importante la presenza tra la pila 5 e la pila 6 di un ispessimento con stocchi di legno e tamponamenti di cls tra trave e soletta. Anomalia presente per metà della campata (P5-P6) e probabilmente causata dalla sostituzione del giunto sulla pila 5.

Foto 5 - Umidità

La patologia è da attribuire al probabile degrado delle guaine estradosali, ove presenti. Esse non più efficaci col tempo hanno portato alla percolazione dell'acqua di piattaforma in cui sono tipicamente presenti disciolti i sali disgelanti, carico inquinante (anche con natura acida), percolazione di oli e residui incombusti. Preliminarmente sarà da verificare la presenza delle guaine e la loro consistenza dalla messa in servizio. L'intervento rimediante dovrà:

- Prevedere il rifacimento delle impermeabilizzazioni estradosali;
- L'intercezione delle acque di piattaforma non regimate, tramite l'installazione di specifiche canalizzazioni, in particolare per intercettare le acque a tergo paraghiaia;
- Rifacimento pavimentazione stradale
- Verifica di tenuta dei giunti ed eventuale loro sostituzione dove si segnala un disallineamento verticale degli stessi;
- Intervento intradosale con scarifica localizzata del CLS ammalorato, lavaggio, inserimento di una rete di armatura leggera in fibre di vetro o metallica, fissata con tasselli meccanici alla soletta, ripristino del CLS come da

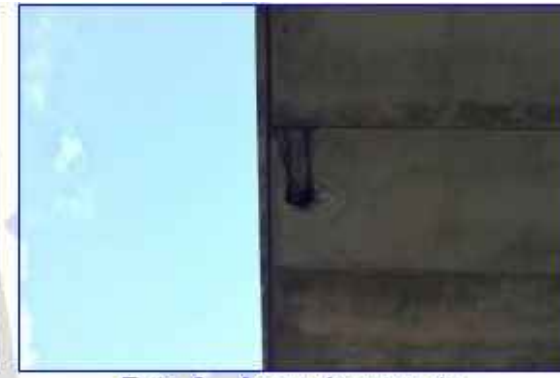
Foto 6 - Ammaloramento

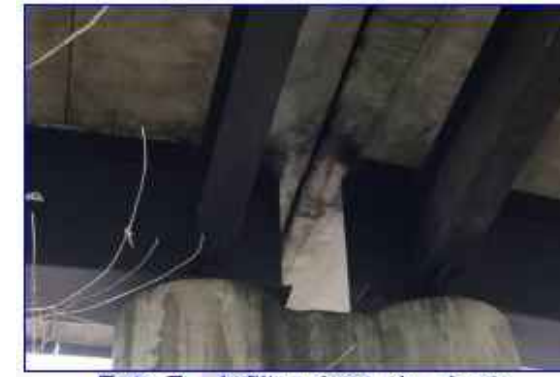
Foto 7 - Infiltrazione da giunto

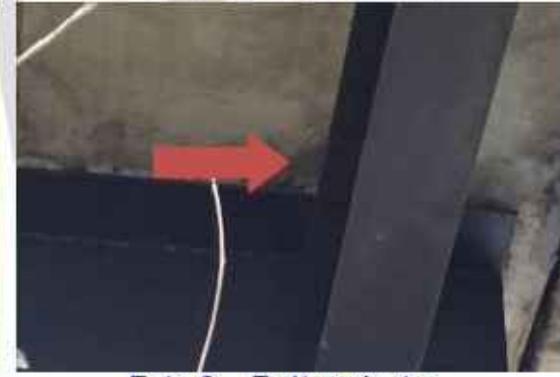
Foto 8 - Rottura lastra

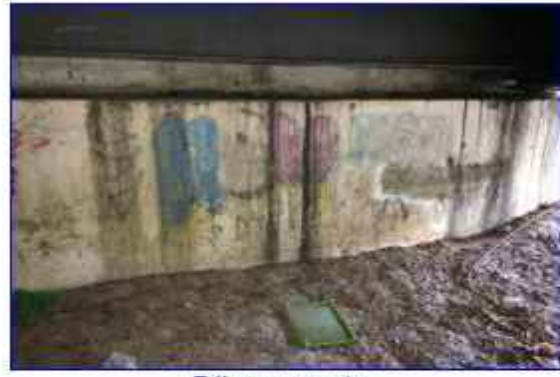
Sono presenti lievi macchie di umidità passiva ed attiva, calcestruzzo leggermente dilavato ed ammalorato, presenza di vespai superficiali, distacco del copriferrò appena presente in alcune zone, presenza di fessure verticali maggiori di 2 mm e fessure diagonali capillari

Dilavamento

- Scarifica superficiale del cls ammalorato tramite sabbiatura o idrosabbiatura;
  - Pulizia dei ferri scoperti
  - Passivazione delle barre d'armatura
  - Integrazione con nuove barre
  - Ripristino copriferrò con maglia classificata in classe R4-PCC
  - Finitura di protezione della struttura dall'ingresso di agenti aggressivi con l'applicazione di pitture con rivestimenti impermeabilizzanti
- 
- depolverizzazione delle fessure con aria compressa;
  - applicazione di resina epossidica superfluida, mediante iniezione;
  - sigillatura superficiale delle fessure adesivo strutturale tramite iniezione in pressione dell'adesivo strutturale. Si presti attenzione ai tempi di attivazione dell'adesivo scelto con la temperatura dell'ambiente.

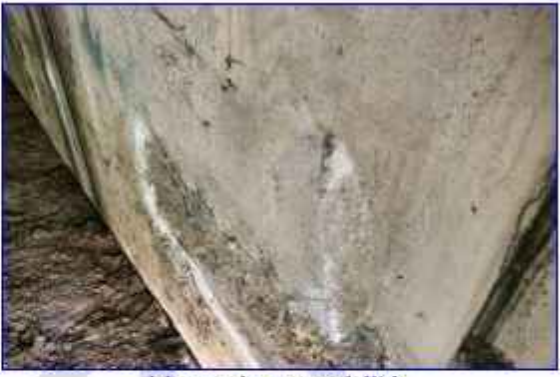
Vespaio e umidità

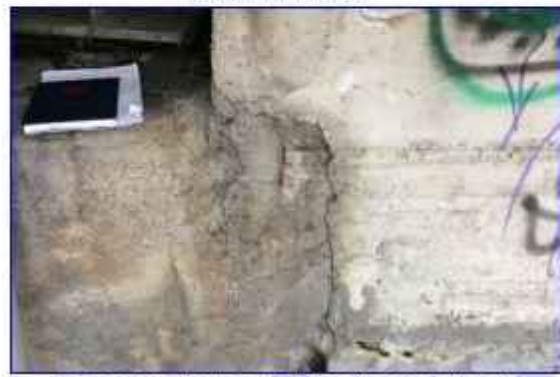
Fessurazione verticale su lato sx

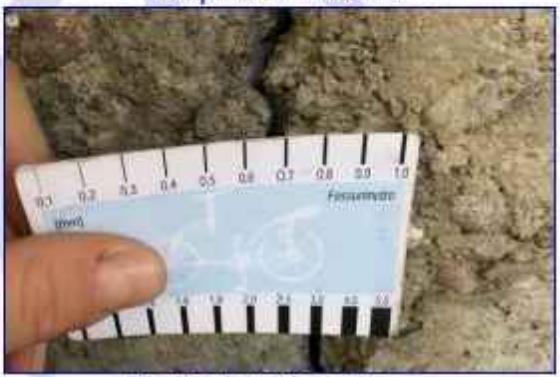
Particolare fessura

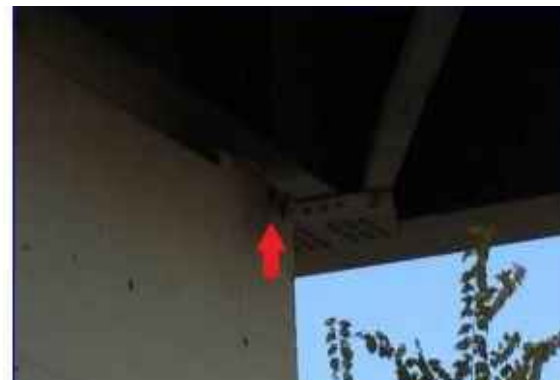
Distacco materiale su pila 9

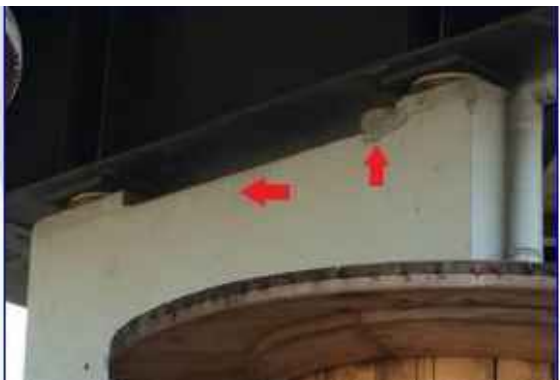
Fessura verticale e distacco su pila 10
