**COMUNE DI RHO**  
CITTA' METROPOLITANA DI MILANO

**PROGETTO DI FATTIBILITA' TECNICO ECONOMICA  
DELLE OPERE DI SISTEMAZIONE STRUTTURALE E IDRAULICA  
FINALIZZATE ALLA MESSA IN SICUREZZA DELLE OPERE ESISTENTI E  
ALLA RIDUZIONE DEL RISCHIO IDRAULICO DELLE TOMBINATURE DEL  
TORRENTE BOZZENTE NEL COMUNE DI RHO (MI)**

- FEBBRAIO 2021 -

## RELAZIONE GENERALE

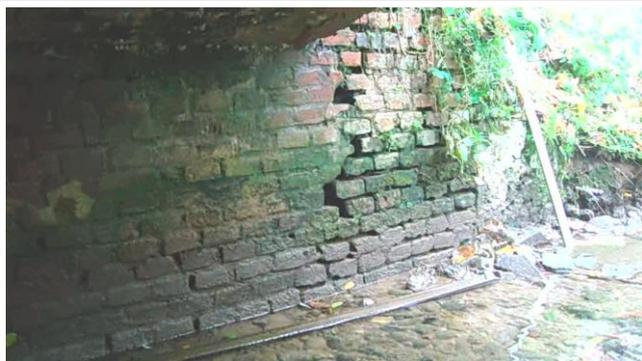
lesioni alle spalle del ponte via Birighello (C-D)

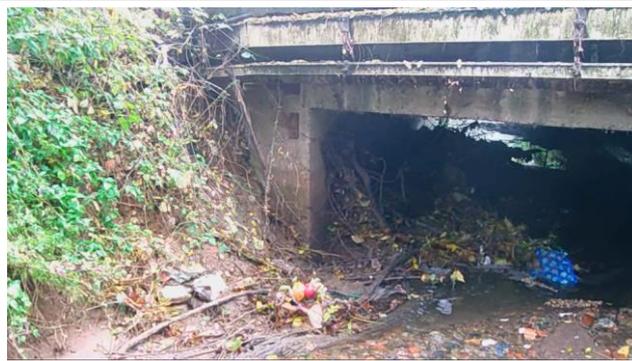
ponte via del Sempione SS.33: cumuli di materiale sedimentato

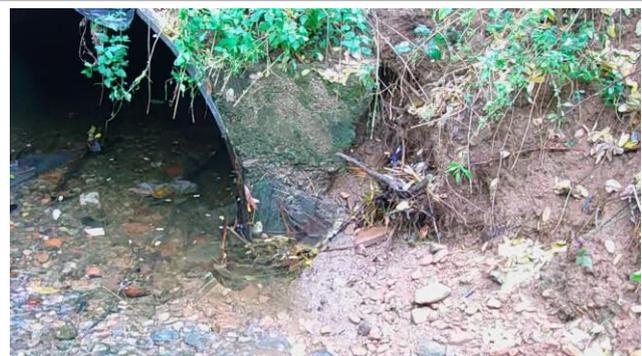
erosioni all'imbocco del condotto di via Pontida (G-H)

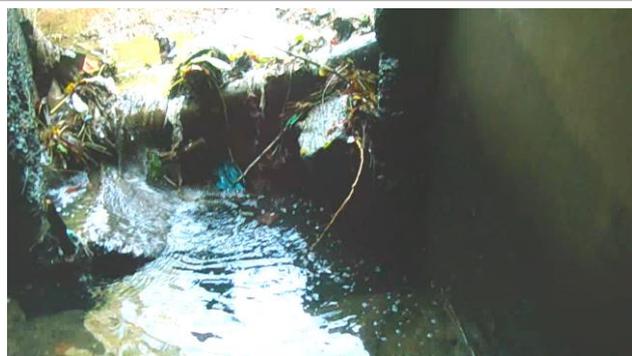
erosione e sconnessione del fondo all'imbocco del condotto di via Pastrengo (I-L)

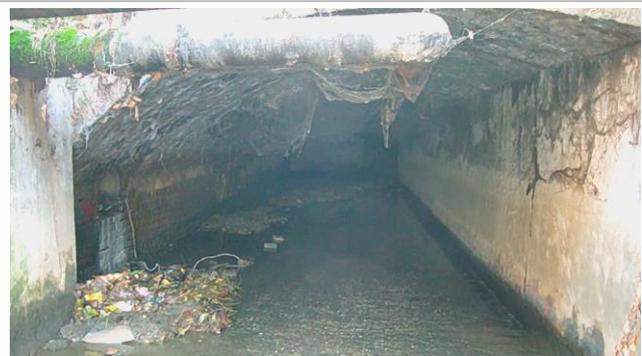
murature degradate del ponte di c.so Europa (E)

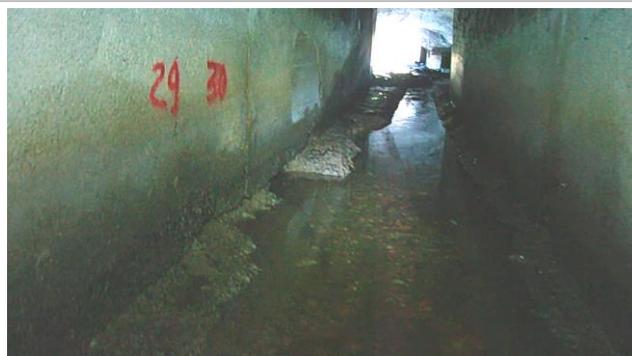
erosione del canale di magra del condotto di via Cornaggia (M-N)

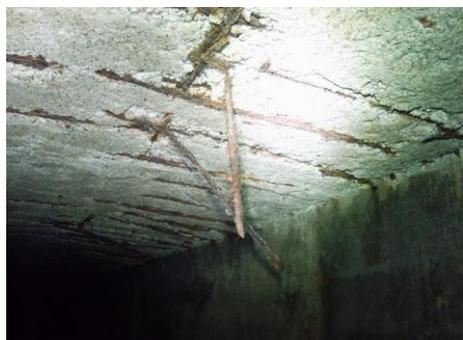
Tra le difettosità rilevate, la grave ossidazione delle armature è quella che si reputa più severa ai fini della sicurezza delle opere poiché si presenta molto estesa, con completa espulsione dei copriferri e con riduzione di sezione fino a causarne la rottura.

ossidazione armature soletta condotto via Cornaggia (N-N1)

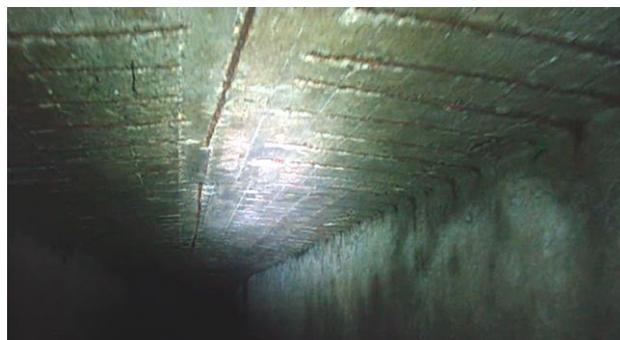
ossidazione armature soletta condotto (N1-O)

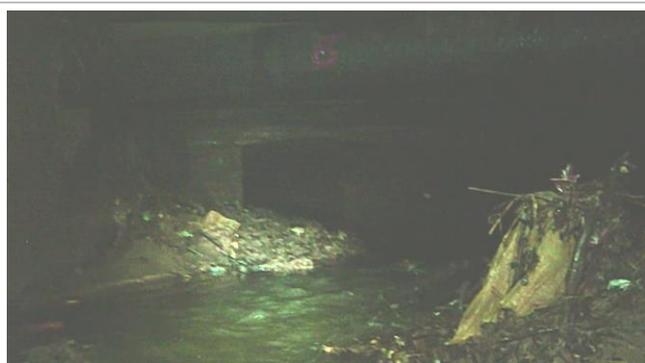
materiale accumulato in corrispondenza del ponte di via Pregnana (P)

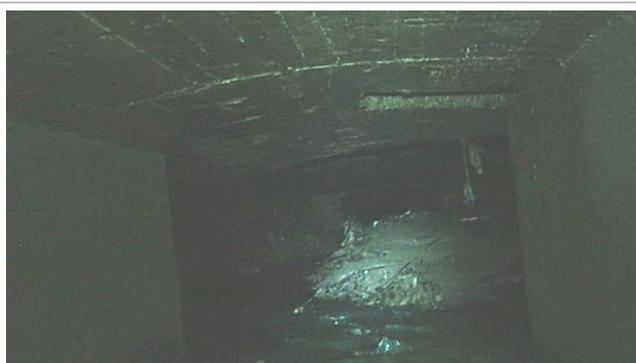
materiale accumulato in corrispondenza del ponte di via Pregnana (P)

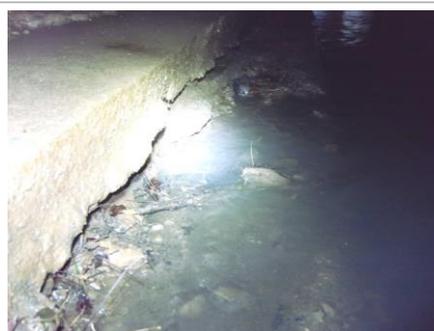
erosioni alle spalle del ponte in muratura della ferrovia (S-S1)

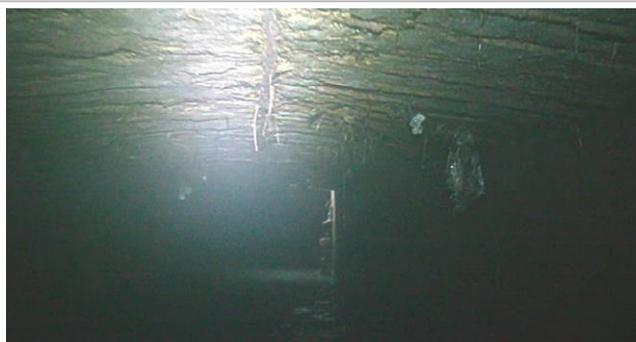
ossidazione armature soletta condotto via Magenta (S-T)

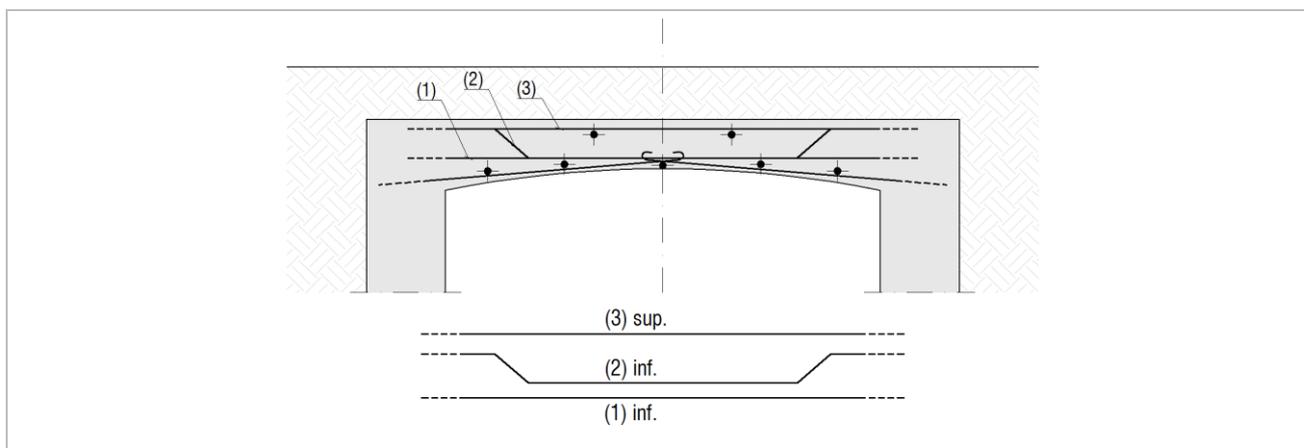
Figura 14 – schema disposizione armature riscontrato in tutte le solette ispezionate

I calcestruzzi indagati presentano una resistenza a rottura variabile tra i 16.8 MPa e 68.2 MPa con valor medio 37.8 MPa. Le barre d'armatura prelevate sono lisce e presentano una tensione di snervamento  $f_y = 295-481$  MPa, tensione di rottura  $f_t = 394-648$  MPa e un allungamento a rottura  $A_{gt} = 11.5-35.2\%$ .
