CENTRO SPORTIVO "A. COGLIATI"

**LAVORI DI RIQUALIFICAZIONE DEL BOCCIODROMO E DI RICONVERSIONE A PALESTRA,
REALIZZAZIONE DI NUOVI SPOGLIATOI, RIMODULAZIONE GENERALE DEGLI SPAZI DEDICATI ALLO
SPORT E DEI PERCORSI DI FRUIZIONE DEL CENTRO SPORTIVO**

PROGETTO ESECUTIVO

RELAZIONE SULLO STATO DI FATTO DEGLI IMMOBILI

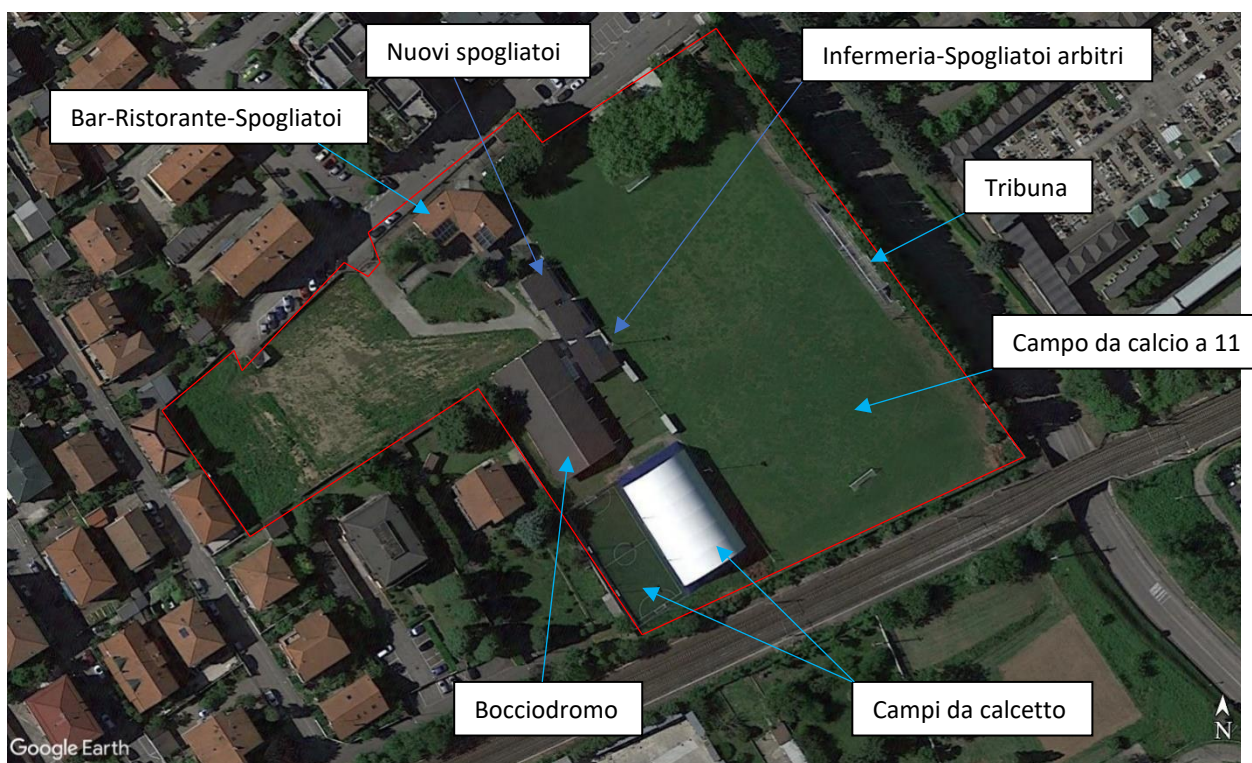
Figura 1-Ortofoto. La linea di colore rosso delimita l'area di pertinenza del Centro.

La Figura 1 di seguito (ortofoto) illustra l'area di pertinenza del Centro sportivo.
