**COMUNE DI RHO**  
CITTA' METROPOLITANA DI MILANO

**PROGETTO DI FATTIBILITA' TECNICO ECONOMICA  
DELLE OPERE DI SISTEMAZIONE STRUTTURALE E IDRAULICA  
FINALIZZATE ALLA MESSA IN SICUREZZA DELLE OPERE ESISTENTI E  
ALLA RIDUZIONE DEL RISCHIO IDRAULICO DELLE TOMBINATURE DEL  
TORRENTE BOZZENTE NEL COMUNE DI RHO (MI)**

- FEBBRAIO 2021 -

## RELAZIONE GENERALE

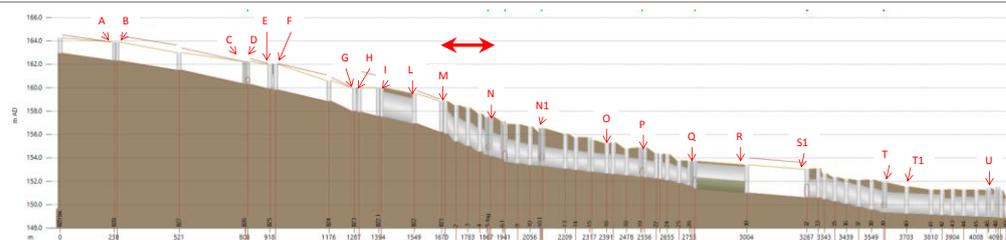
Localizzazione nel profilo	<p>Il tratto in argomento è localizzato nella porzione di monte della tombinatura, in un tratto già caratterizzato dall'immissione delle acque scolmate dalla rete fognaria durante gli eventi meteorici e, nel passato, dal transito delle acque fognarie.</p>

Dal punto di vista del funzionamento idraulico, tutto il tratto di tombinatura a valle della sezione M è caratterizzato da una capacità idraulica incompatibile con il convogliamento contemporaneo delle portate residue in arrivo dal bacino naturale di monte e dalle portate scaricate dalle fognature miste e bianche drenate dalle aree urbanizzate sottese dal Bozzente.

In particolare il tratto M-N tale ridotta officiosità idraulica si manifesta solo in corrispondenza dell'arrivo da monte dei contributi del bacino naturale, oppure per rigurgito da valle in occasione di eventi con elevato tempo di ritorno anche in assenza di contributo da monte. In assenza di contributo da monte il funzionamento del tratto non risulta comunque mai in pressione.

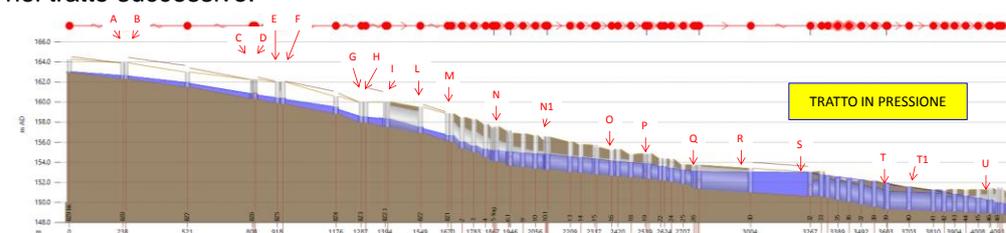
Nell'immagine sotto è rappresentato il profilo del Bozzente per tempi di ritorno pari a 10 anni (corrispondenti a valori di dimensionamento delle fognature urbane ma ben al di sotto di quella che dovrebbe essere la capacità idraulica di un corso d'acqua quale è il Bozzente), con contributo residuo dal bacino di monte pari a soli 1 m<sup>3</sup>/s. Risulta evidente il funzionamento a pelo libero del tratto M-N, con rigurgito da valle nel tratto successivo.

<p>Descrizione intervento</p>	<p>L'intervento prevede l'apertura del tratto di tombinatura, in corrispondenza dello stesso tracciato, quindi con notevole riduzione delle dimensioni stradali e la rimozione dei parcheggi nel primo tratto.</p> <p>Non risulta possibile intervenire con la sola rimozione della copertura, poiché si tratta di un manufatto costruito con sezione chiusa, pertanto la realizzazione dell'apertura dovrebbe prevedere la realizzazione di un nuovo muro in destra, nuova soletta di fondo e sistemazione del muro in sinistra, oltre che la realizzazione di opportuni muretti spondali per la sicurezza del piano stradale e per il contenimento degli eventuali livelli di piena.</p> <p>Le attuali dimensioni della tombinatura sono pari a circa 2,0 m x 2,0 m. Le dimensioni dell'alveo aperto dovrebbero poter essere maggiori in modo da consentire la ricostruzione di sponde non del tutto verticali o di migliorare l'aspetto del fondo e della sponde con rivestimento in pietrame.</p>
