# L'AREA DI LAMINAZIONE CONTROLLATA DEL TORRENTE BOZZENTE IN LOC. BIRINGHELLO DEL COMUNE DI RHO (MI)

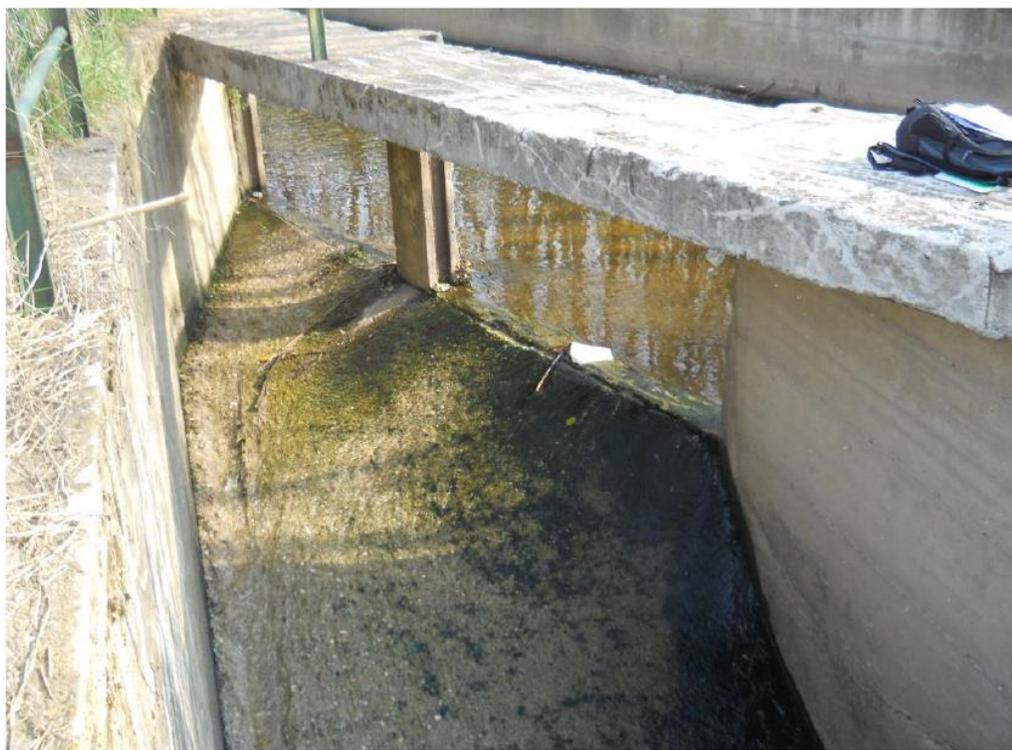
**Figura 1. Presa del deviatore del Bozzente in località Biringhello.**

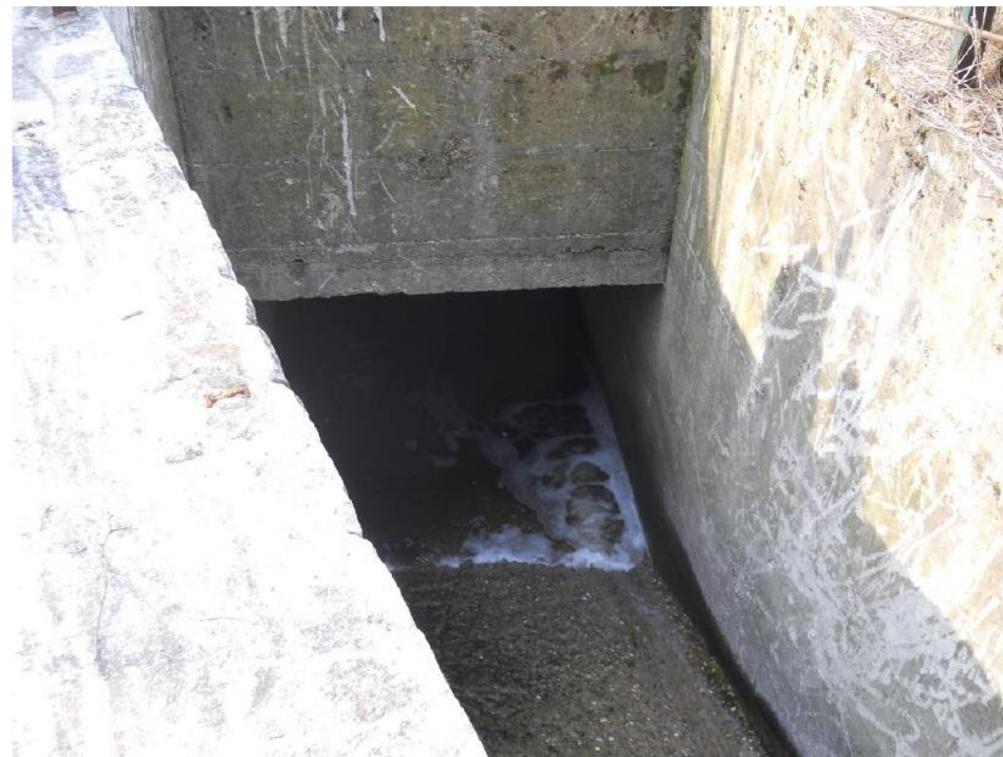
**Figura 2. Imbocco del deviatore del Bozzente in località Biringhello.**

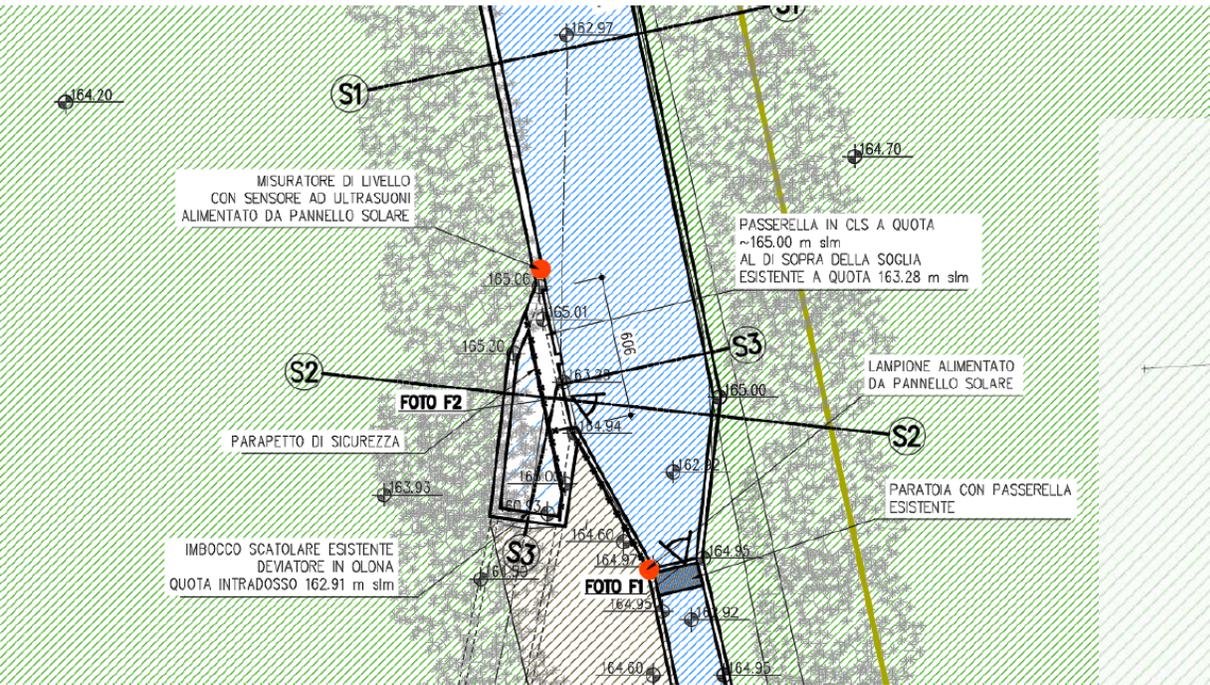
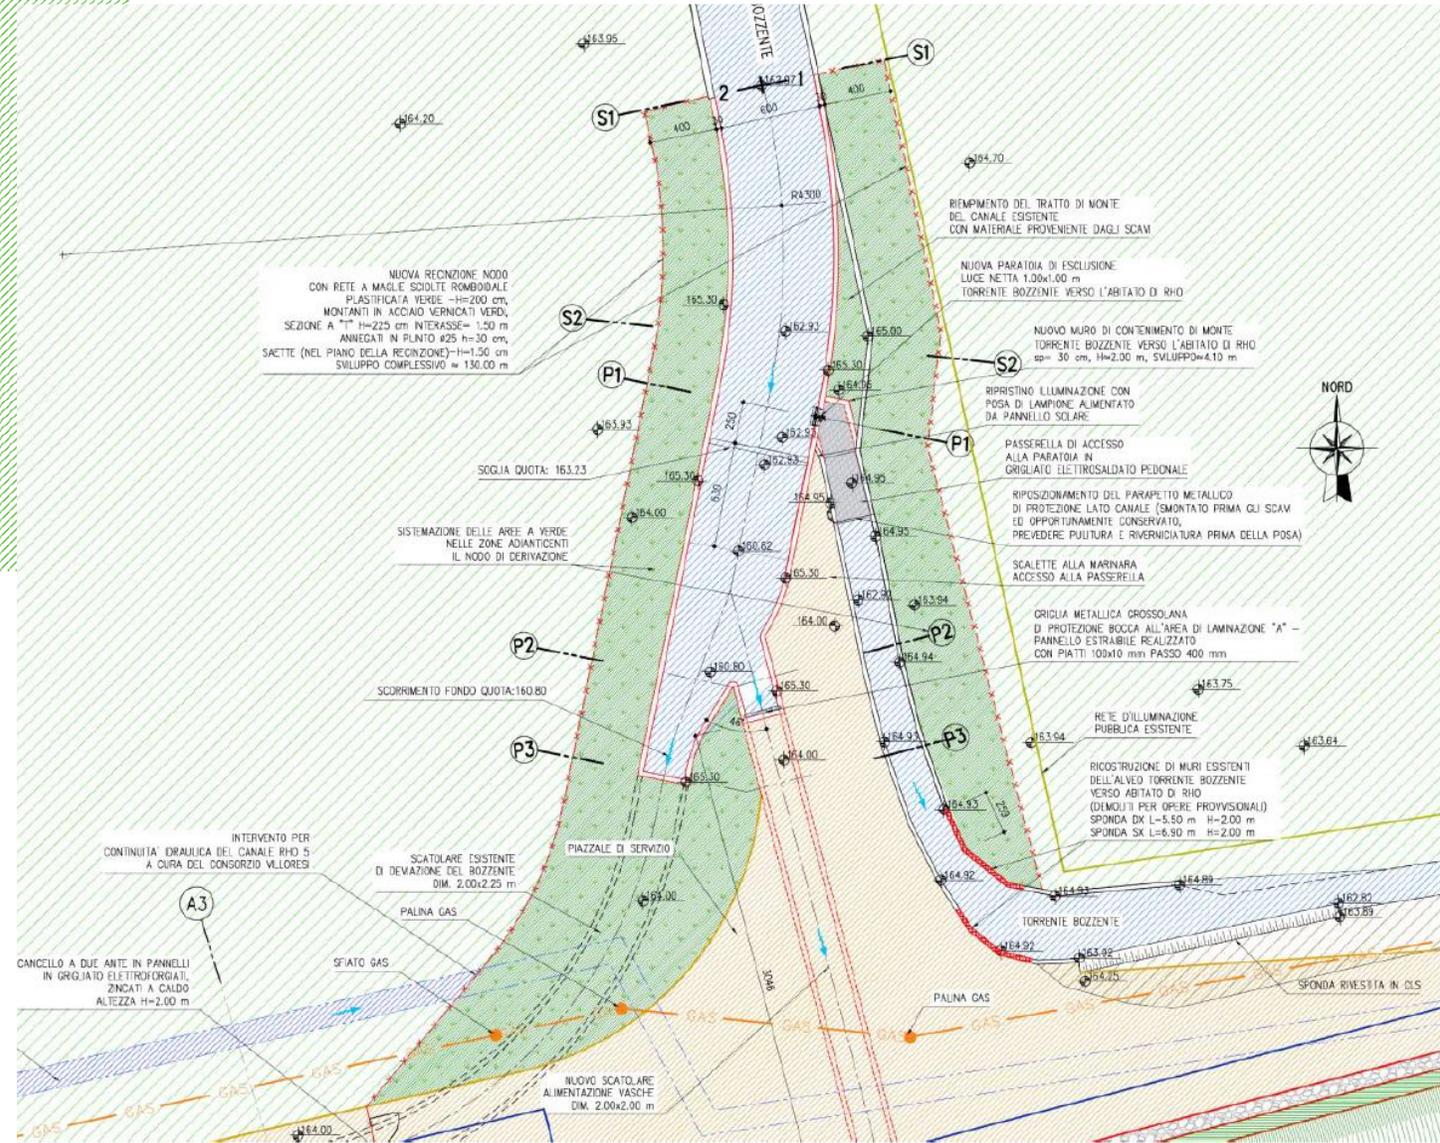
• Imbocco scolmatore in Olona:  
Stato attuale e di progetto

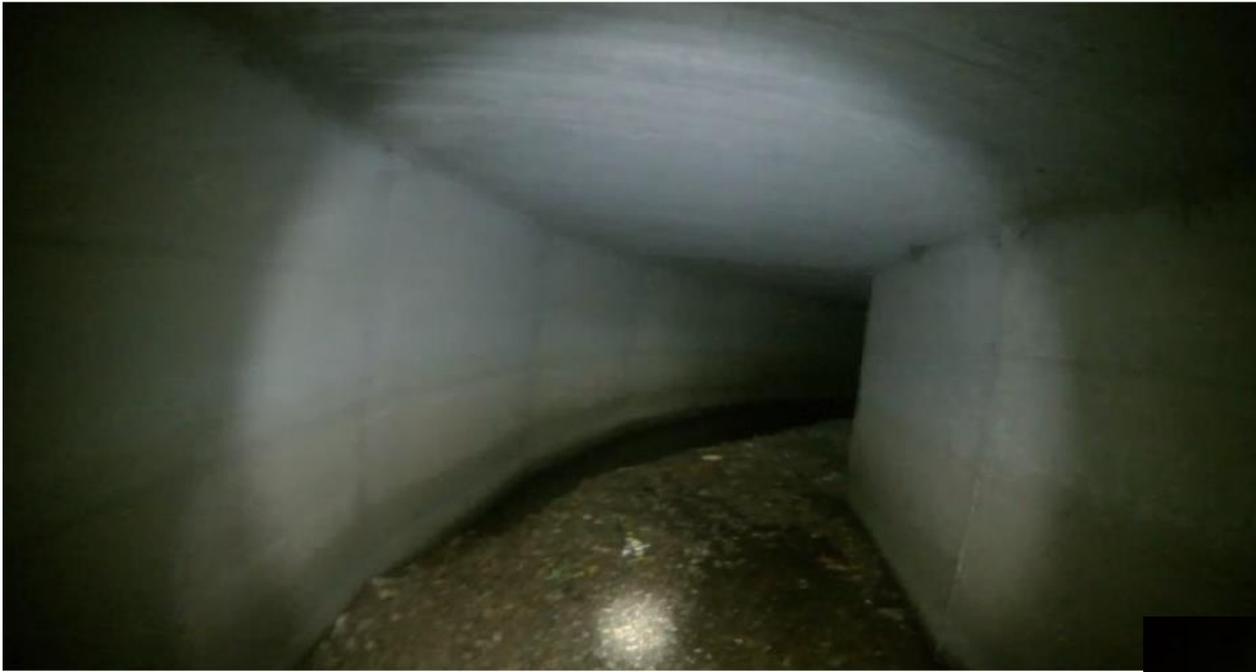
scolmatore in Olona:  
videoispezione

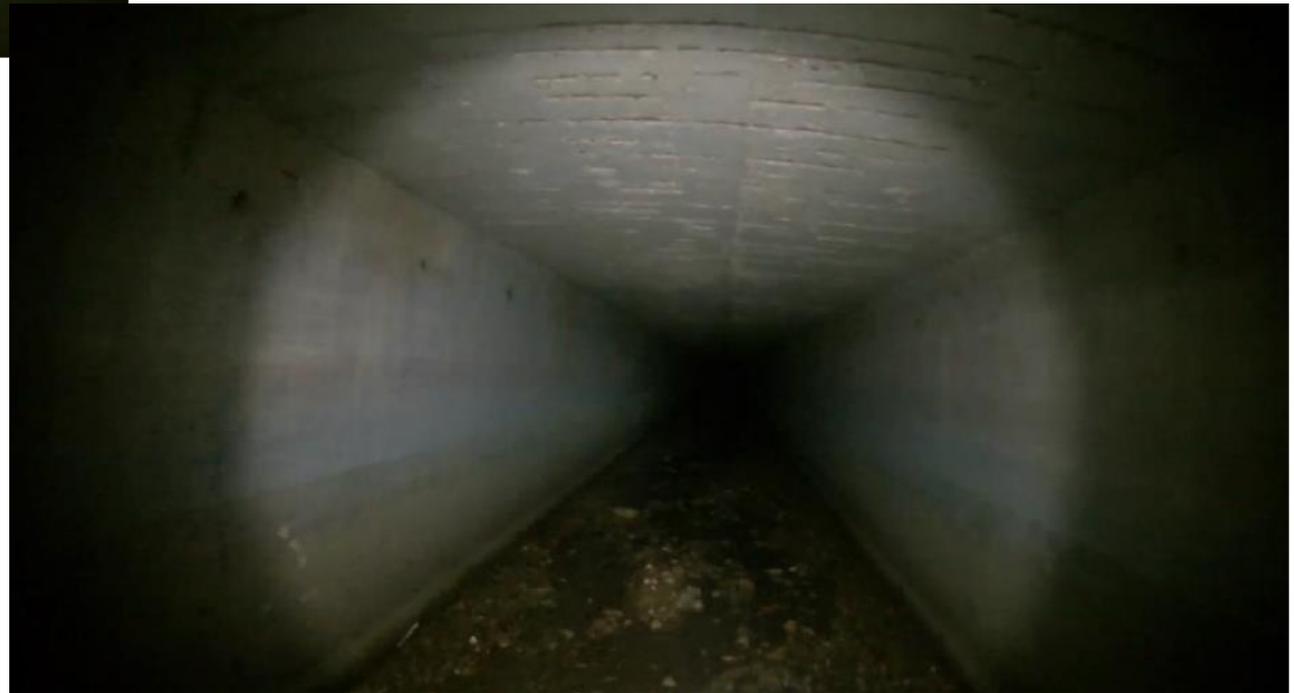
# Vasca A: alimentazione/restituzione

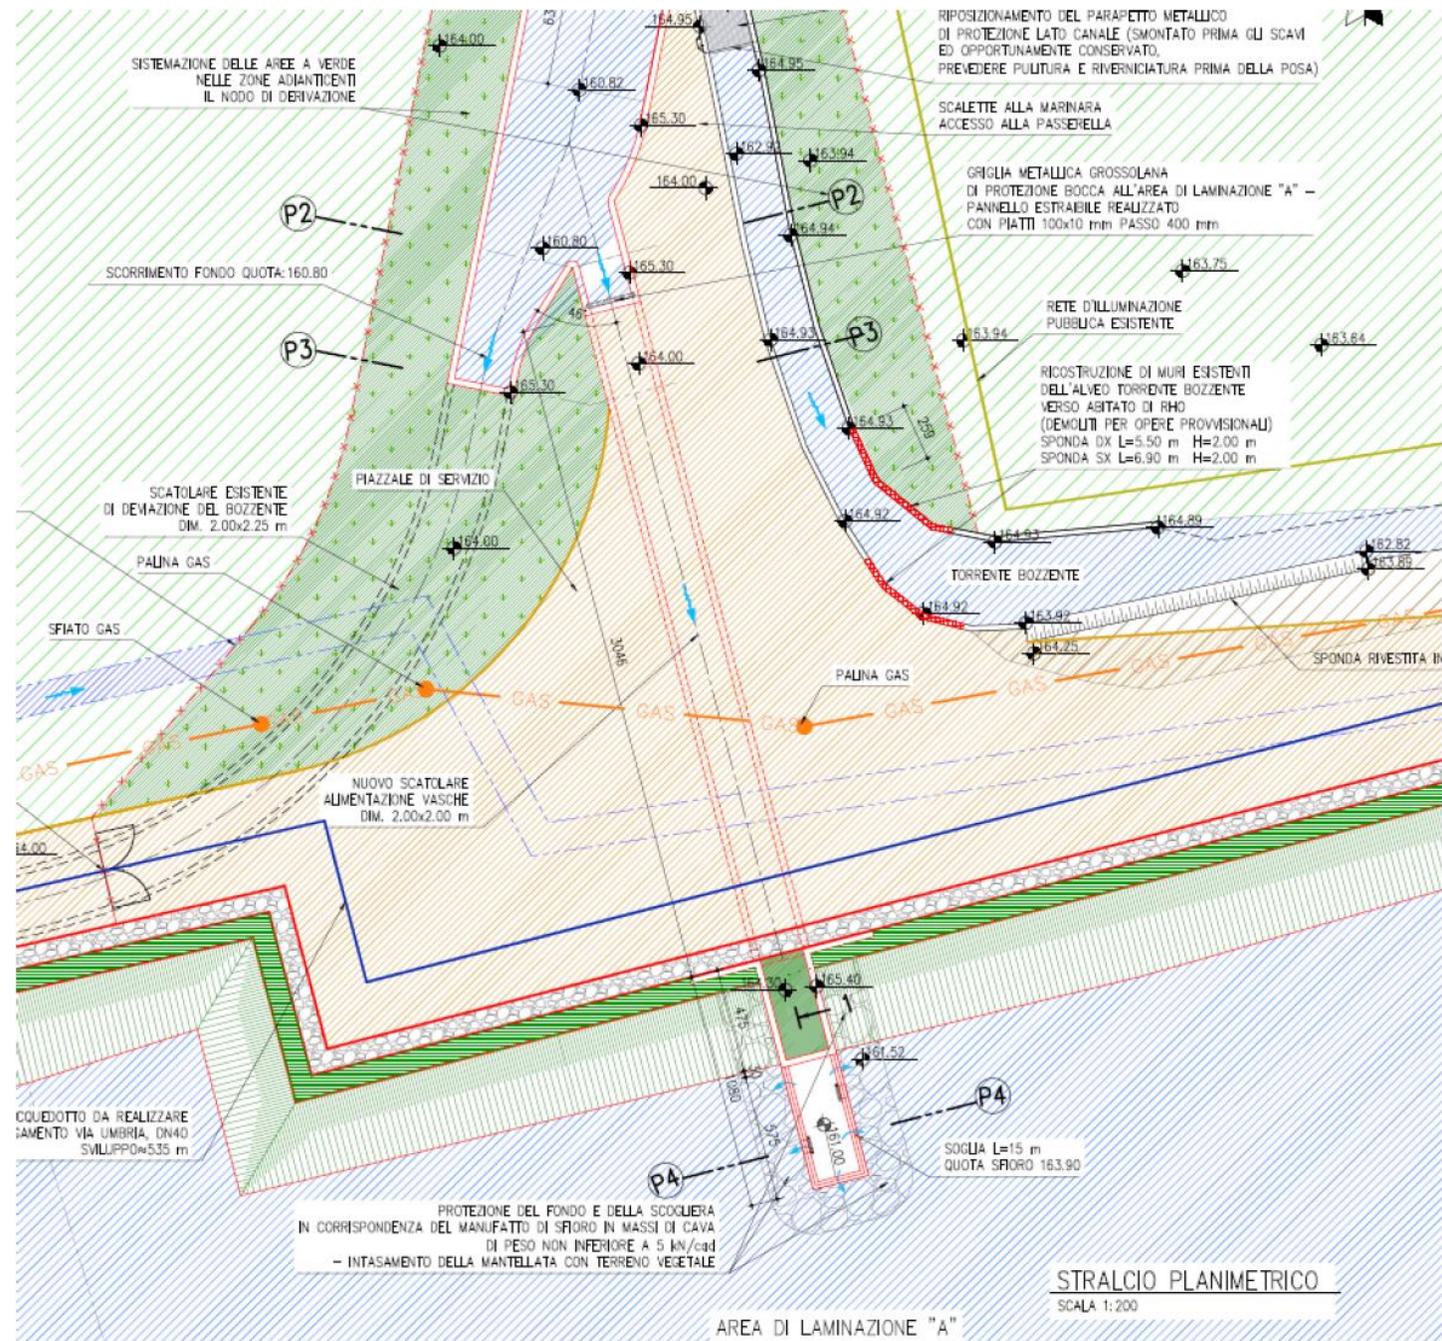
# Vasca A-B: collegamento al di sotto della SS 33
