Comune di Solaro

Messa in sicurezza e abbattimento barriere architettoniche di strade nel Comune di Solaro

Corso Europa dall'incrocio con le vie Toniolo e Porta a quello con la Via per Limbiate

RELAZIONE

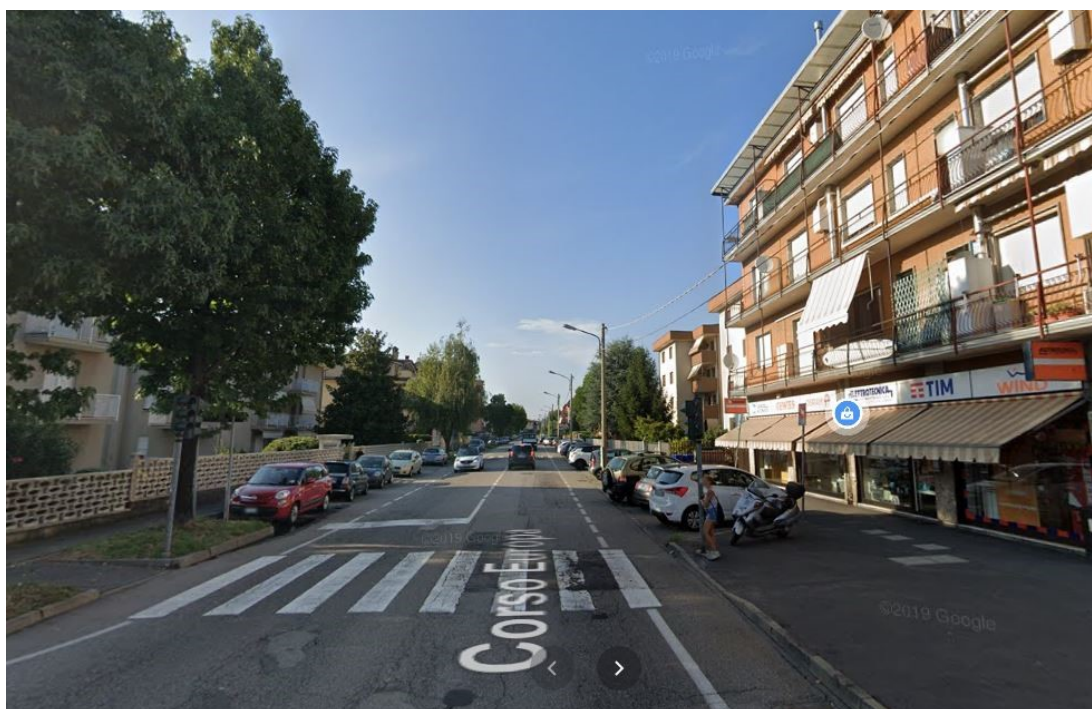
Corso Europa in prossimità dell'incrocio con le vie Porta e Toniolo

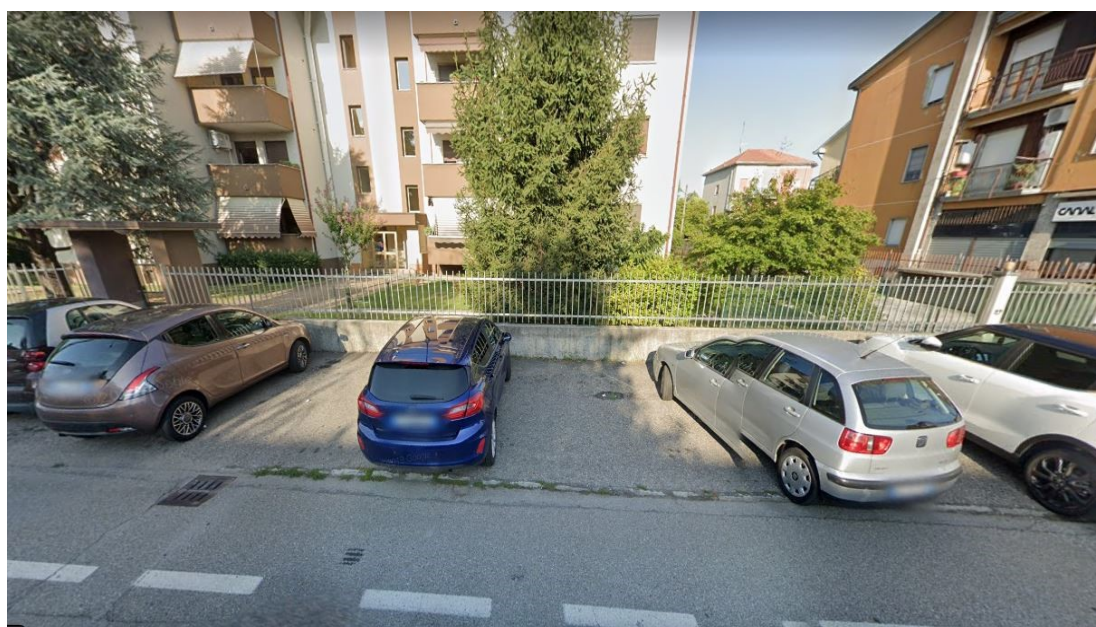
I parcheggi a pettine lungo il lato est di Corso Europa

- riordino, sul lato est, delle aiuole a verde esistenti mediante messa a dimora, dove possibile, di liquidambar per dare continuità alle alberature esistenti e rimozione delle aiuole inutili che consentiranno un recupero dei parcheggi;

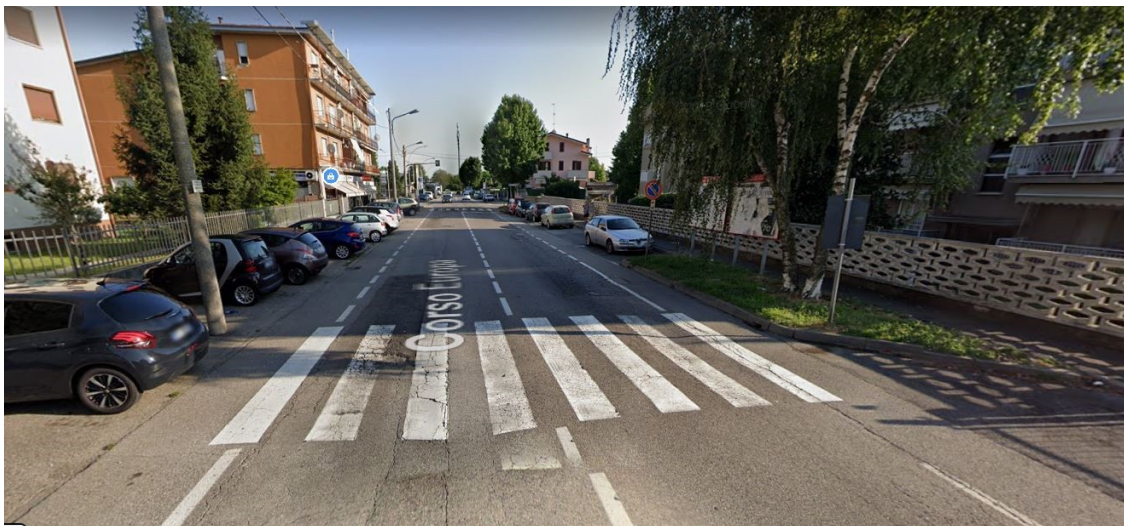
Lungo il tratto stradale interessato dal progetto che si intende realizzare, sono presenti attraversamenti pedonali collocati in modo incoerente e casuale. Non sempre sono segnalati da cartellonistica verticale e, soprattutto, non consentono l'attraversamento di persone con ridotta capacità motoria mancando di adeguati elementi che consentano di superare i dislivelli presenti e terminando a ridosso di aiuole o spazi di sosta, non riservati alla percorrenza pedonale.

Uno degli attraversamenti pedonali, inadeguato, attualmente esistente

- riposizionamento di passaggi pedonali con tutti gli accorgimenti necessari a rendere accessibili gli attraversamenti stessi anche da parte di persone con ridotta capacità motoria;

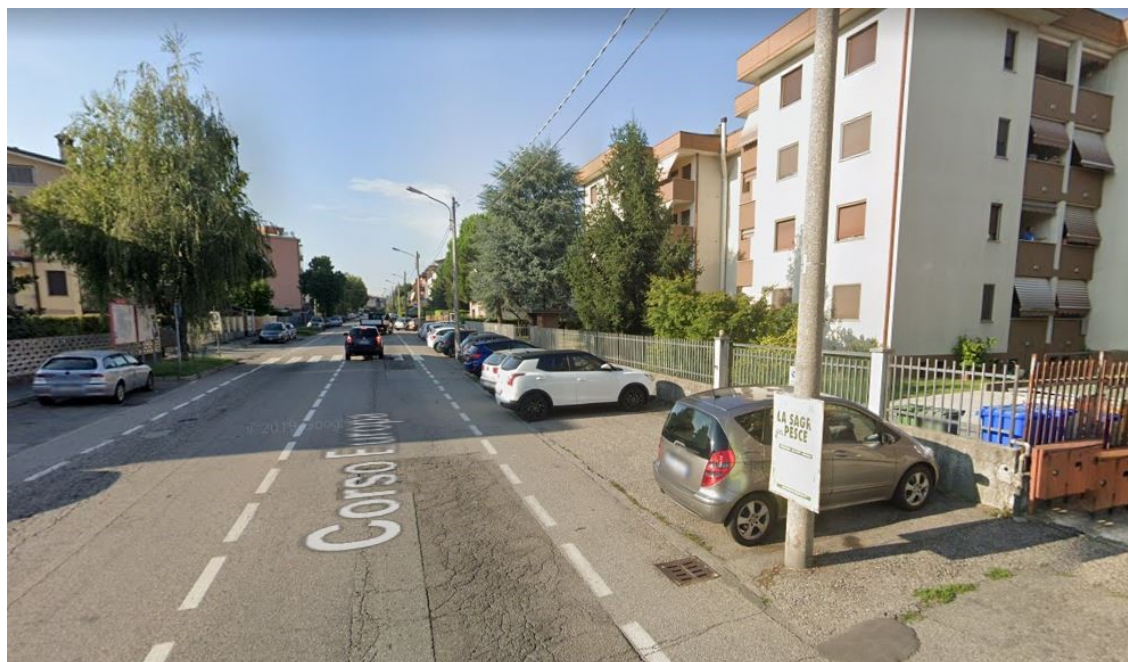
Vi è infine un ulteriore aspetto da evidenziare: la presenza di pali di illuminazione, in pessimo stato di conservazione, che sostengono la linea di illuminazione pubblica oltre a quella di servizio della bassa tensione. Per questo aspetto, sono già stati presi contatti con i gestori della distribuzione elettrica e con quelli della pubblica illuminazione per un congiunto lavoro di ristrutturazione degli impianti.

Un palo di illuminazione senza protezioni e i parcheggi a pettine attuali

- posa in opera di doppio cavidotto e relativi pozzetti di ispezione atti a consentire -senza ulteriori manomissioni di suolo pubblico- l'interramento delle linee elettriche di bassa tensione e di illuminazione pubblica, che verrà attuato dagli enti gestori;

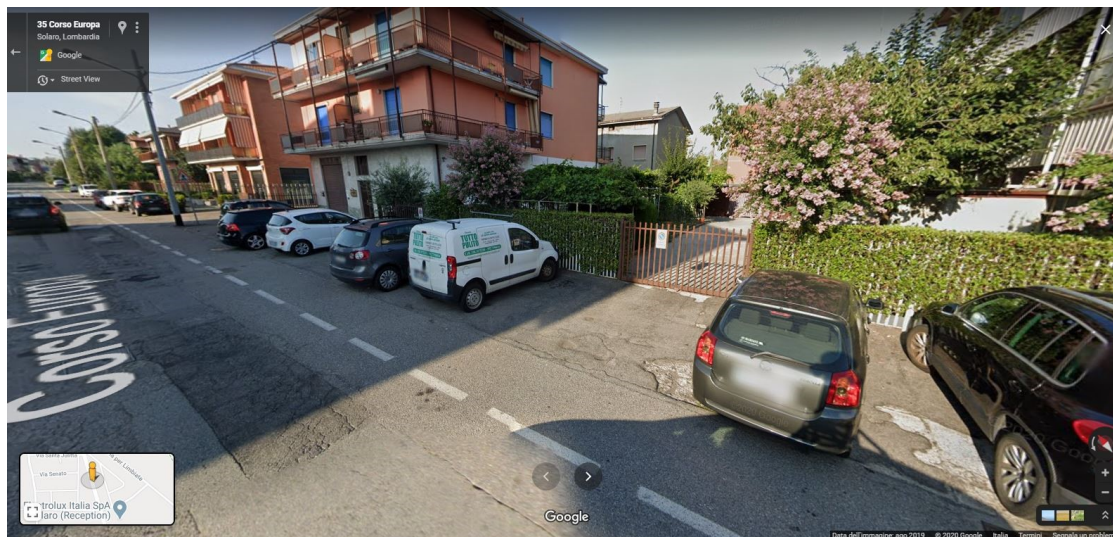
Il calibro stradale è di complessivi 18 mt e su ambo i lati sono presenti zone di parcheggio. Per quanto riguarda i marciapiedi, mentre sul lato ovest della strada il percorso pedonale risulta completo (seppur, in parte, da adeguare), lungo il lato est manca un completo percorso pedonale, sia per la presenza di zone di parcheggio a pettine, sia perché in almeno due punti le aree pubbliche che potrebbero garantire la continuità del percorso risultano occupate da elementi (fioriere, tende, dehors di bar) che costringono il pedone a superare gli ostacoli percorrendo la corsia destinata agli autoveicoli.

Lato est di Corso Europa: è documentata l'assenza di percorsi pedonali

- realizzazione di nuove fermate autobus, di dimensioni adeguate a consentire la sosta dei mezzi pubblici in sicurezza lungo la carreggiata, con spazi dedicati all'attesa dei mezzi pubblici, dimensionati anche per garantire la successiva posa di nuove pensiline (comunque escluse dal presente appalto). L'attraversamento stradale è collocato in coda alle due fermate ed è dotato di adeguati scivoli per disabili atti a superare il dislivello del marciapiedi;
- realizzazione (ove mancanti) e rifacimento (ove esistono) dei marciapiedi, sul lato est della strada, strutturati in modo tale da garantire la continuità di percorso ai pedoni su

quel lato della strada. La realizzazione dei nuovi marciapiedi riduce necessariamente il numero degli attuali stalli di sosta (alcuni dei quali, peraltro, ricavati in spazi non conformi ai minimi dimensionali richiesti). Attraverso la rimozione di piccole aiuole a verde, di dimensione così ridotta da non consentire l'impianto di adeguate essenze arboree, vengono recuperati almeno una parte dei parcheggi attuali. Le caratteristiche dei materiali rimangono quelle oggi esistenti: cordoli in cemento, massetto di sottofondo in calcestruzzo e tappeto d'usura in asfalto, per le aiuole che verranno realizzate a protezione dei pali di pubblica illuminazione e dei nuovi attraversamenti pedonali si è optato per l'utilizzo di una pavimentazione in calcestruzzo con finitura in ghiaietto lavato;

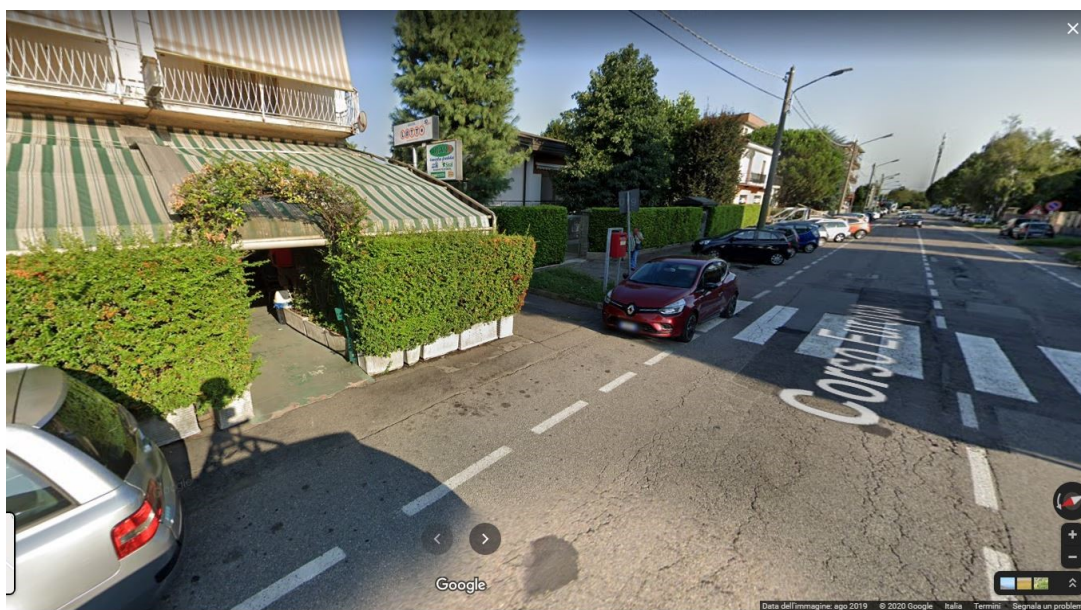
Lato est di Corso Europa: un dehors che invade l'area pubblica e impedisce la percorrenza pedonale

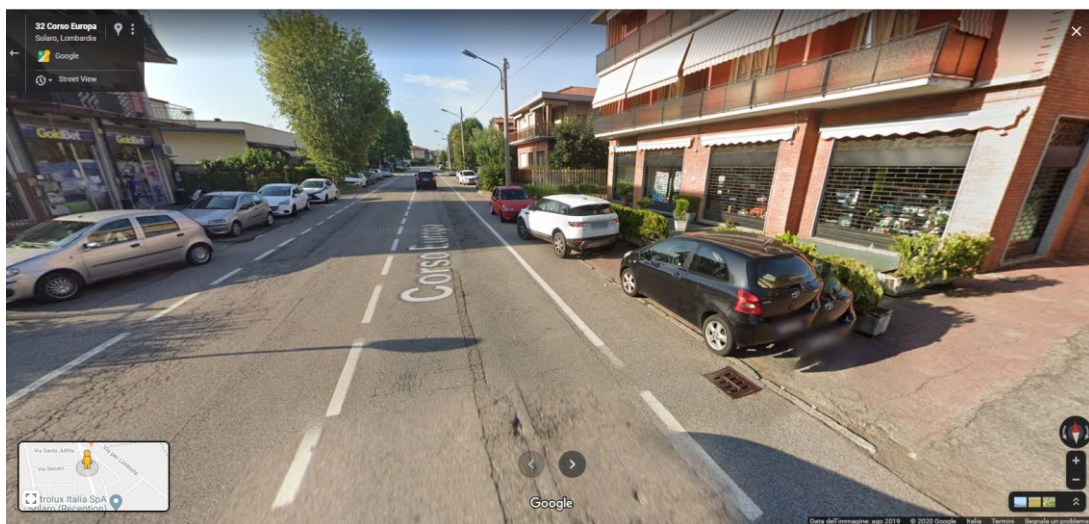
Lato est di Corso Europa: fioriere su area pubblica e parcheggi spontanei

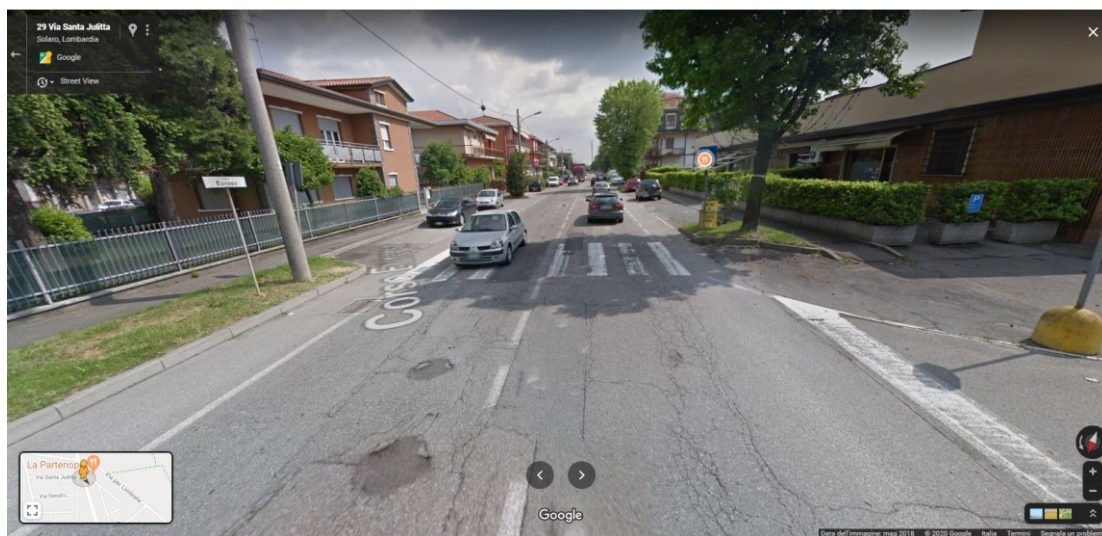
Un altro attraversamento pedonale non idoneo all'incrocio con via Santa Julitta
